CLIENTE S.A.

RIESGO HIDRICO

POR ANÁLISIS MULTITEMPORAL

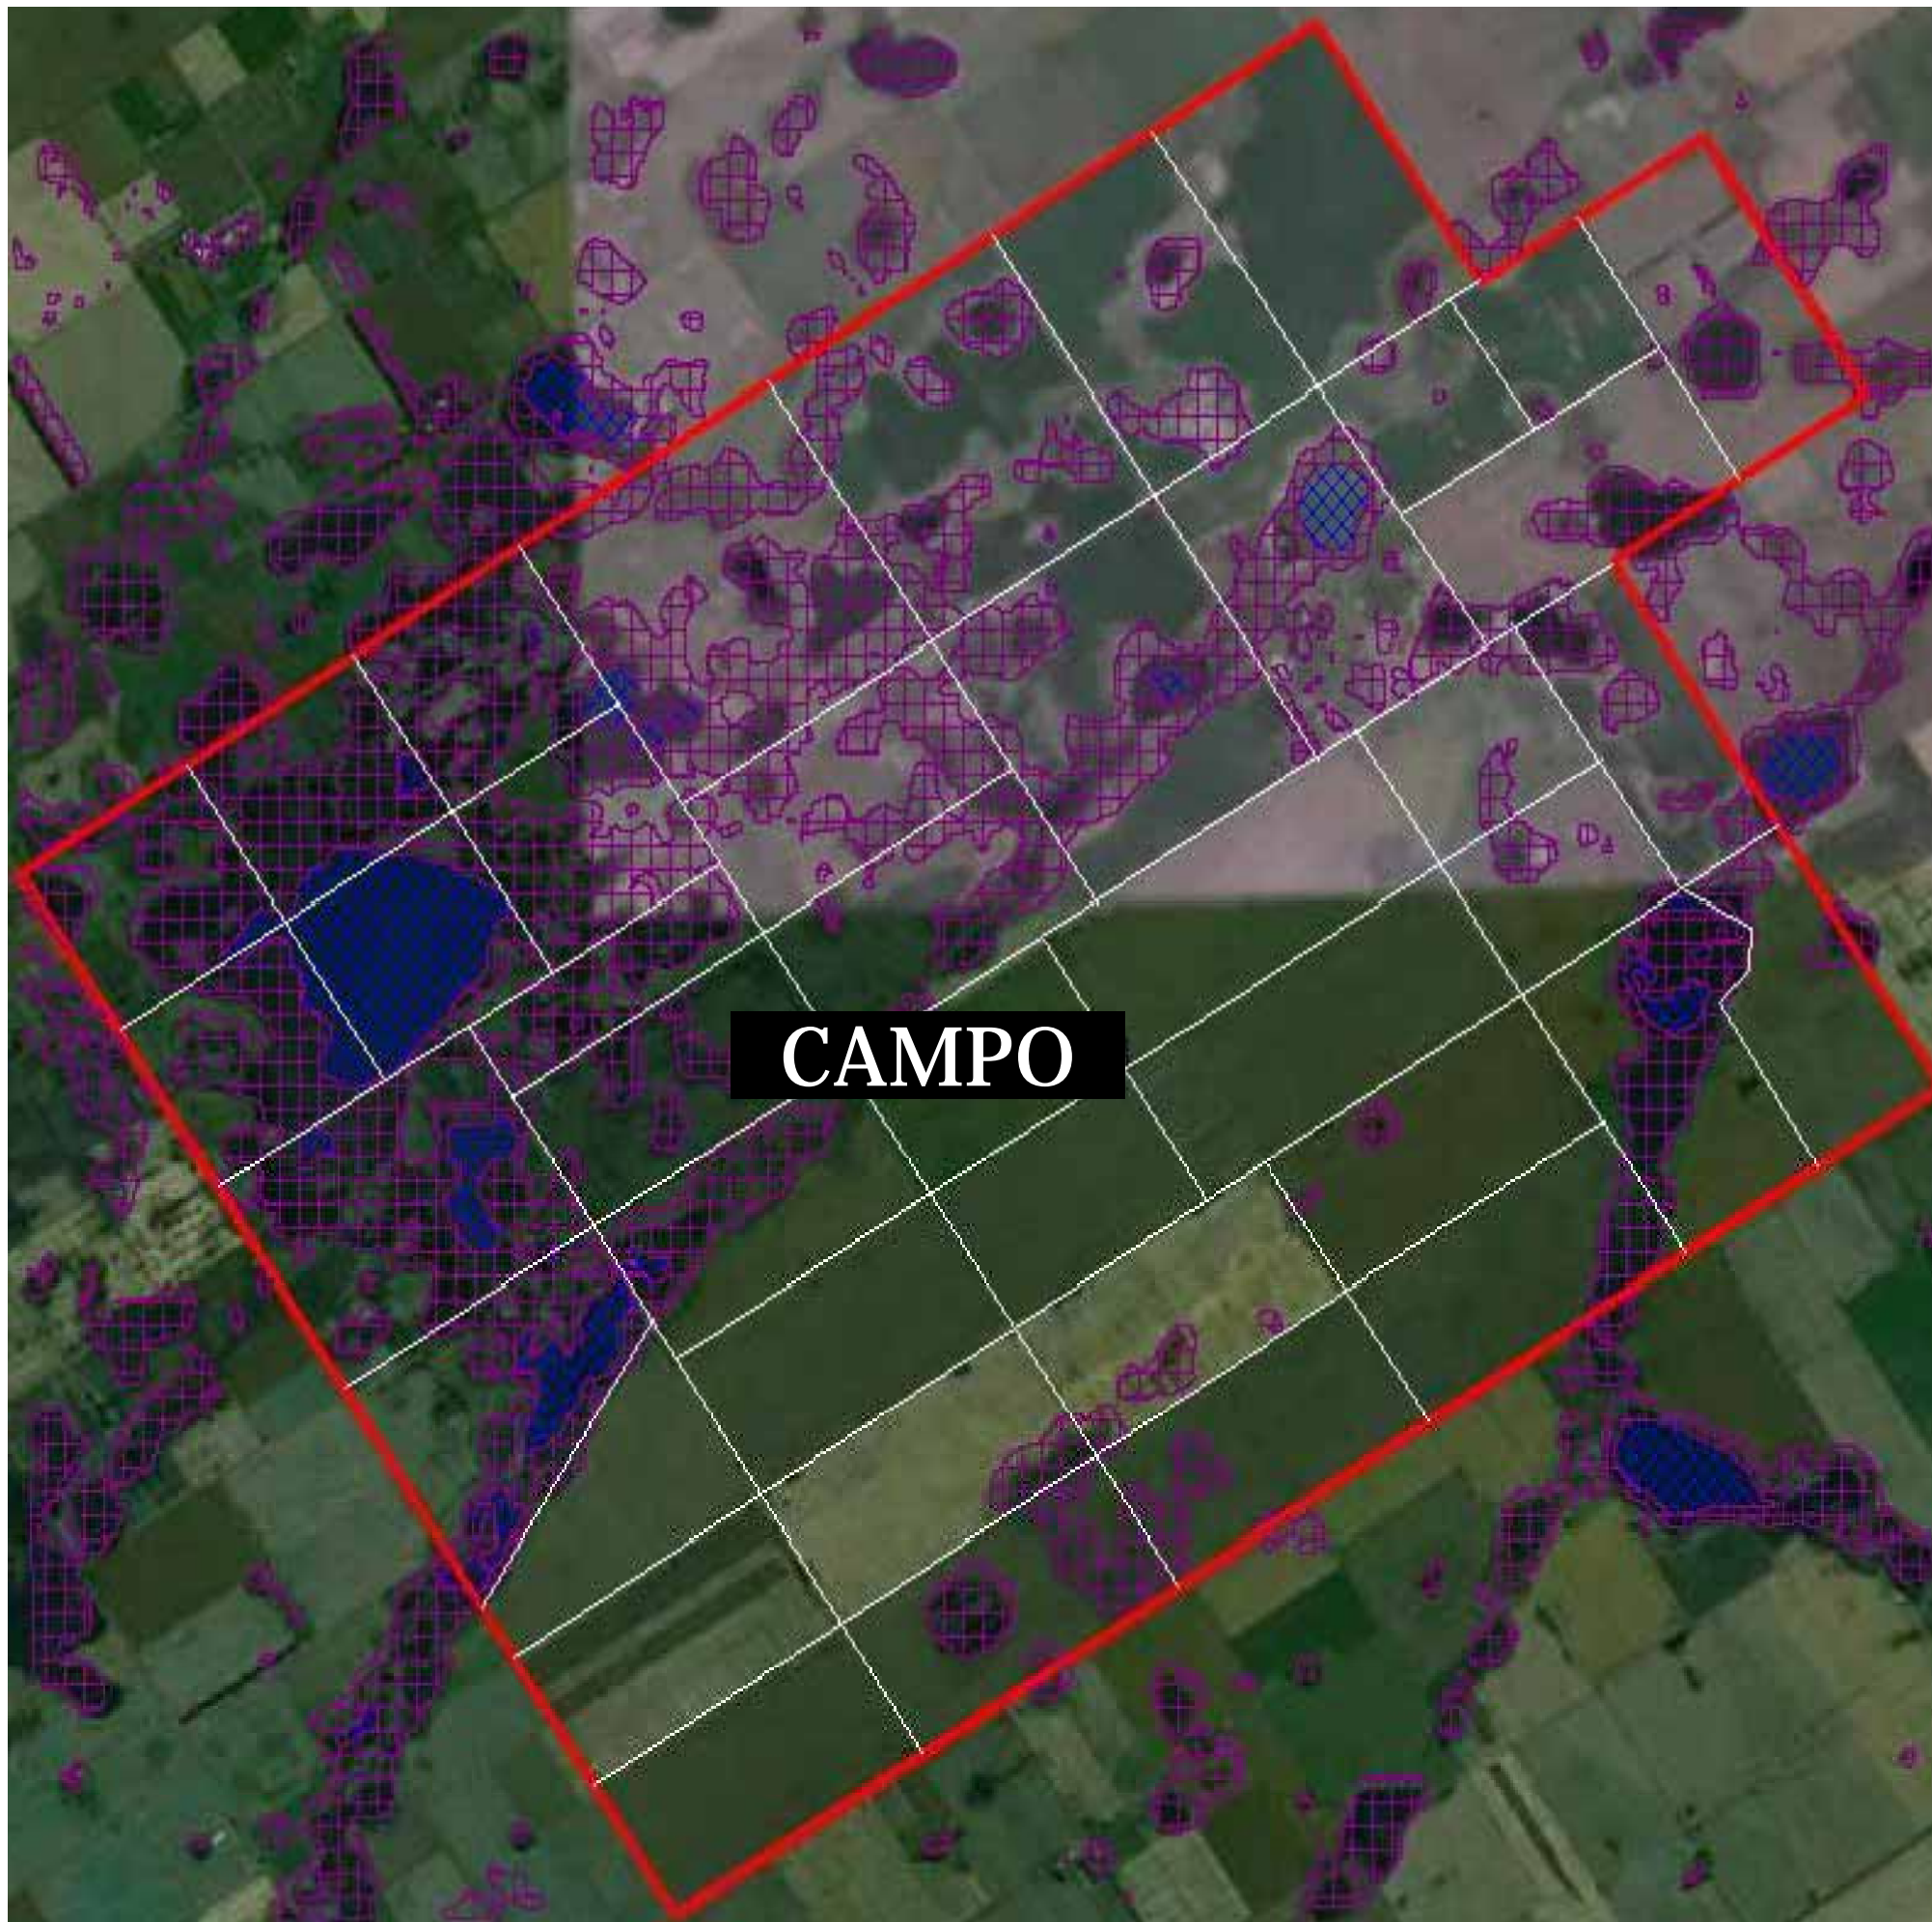
**AGUA MAXIMA Y
AGUA PERMANENTE**

LIMITE DE AGUA PERMANENTE

LIMITE DE AGUA MAXIMA

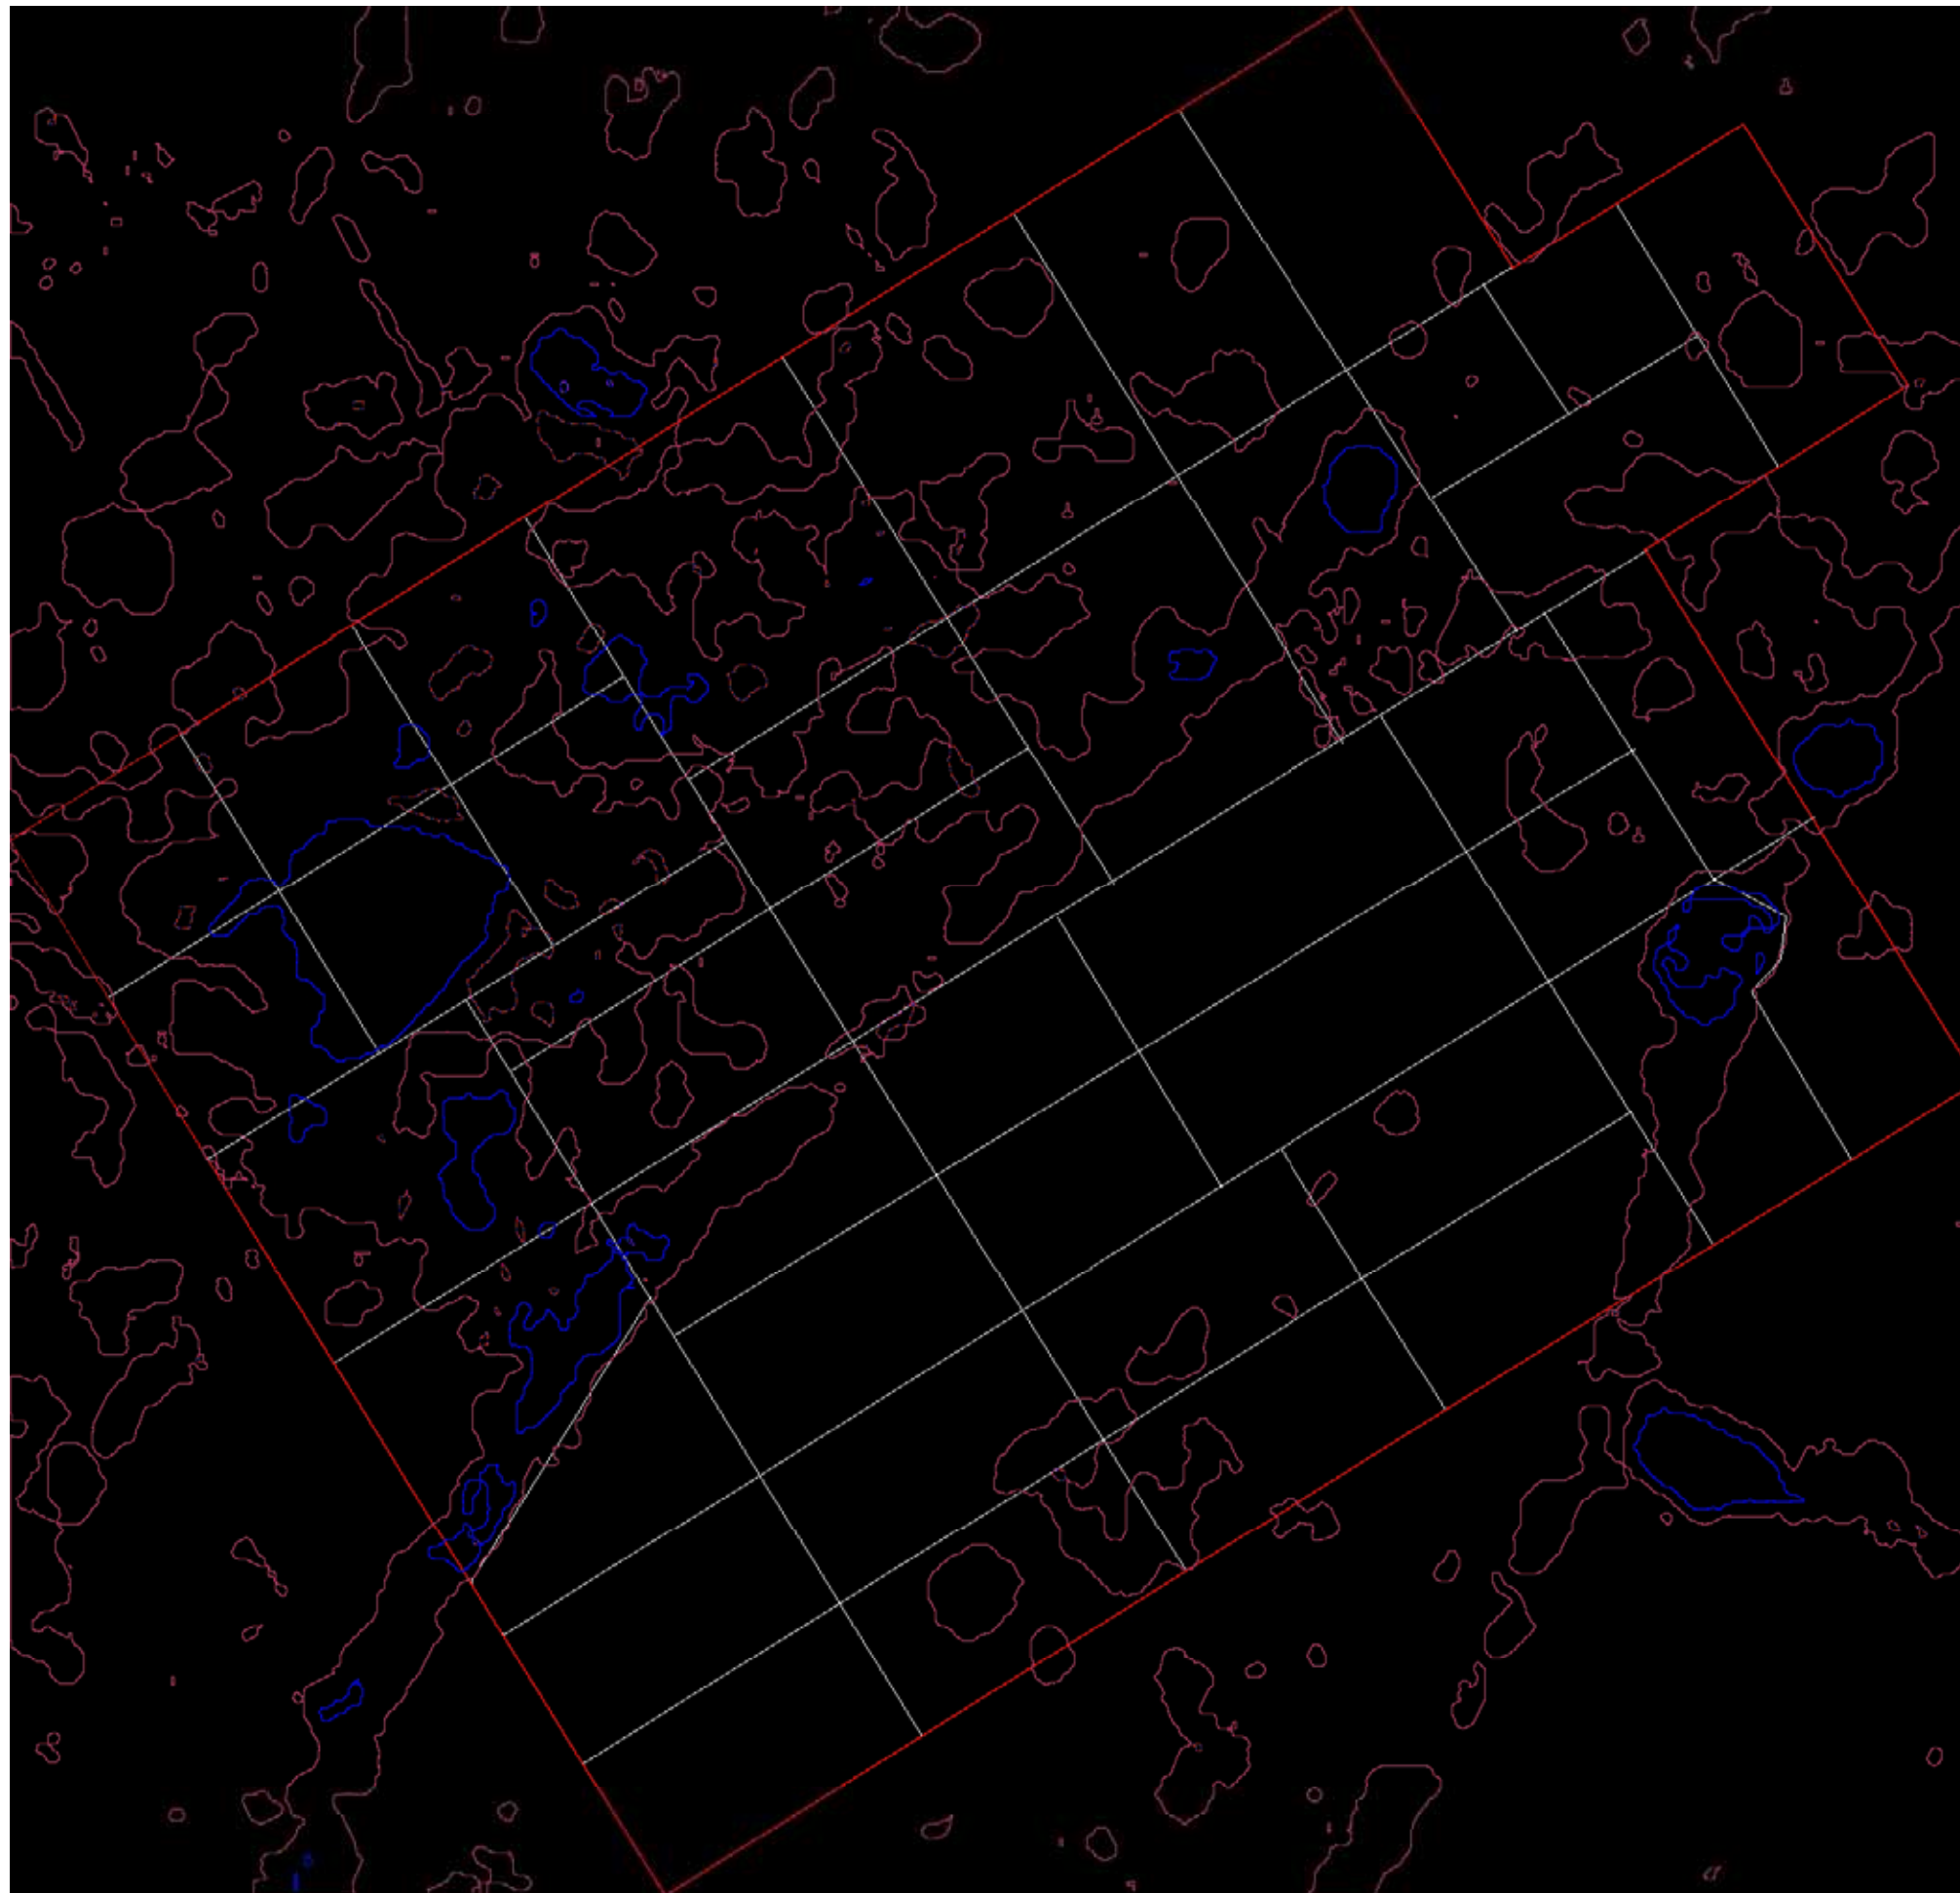
**AGUA MAXIMA Y
AGUA PERMANENTE**

LIMITE DE AGUA PERMANENTE

LIMITE DE AGUA MAXIMA

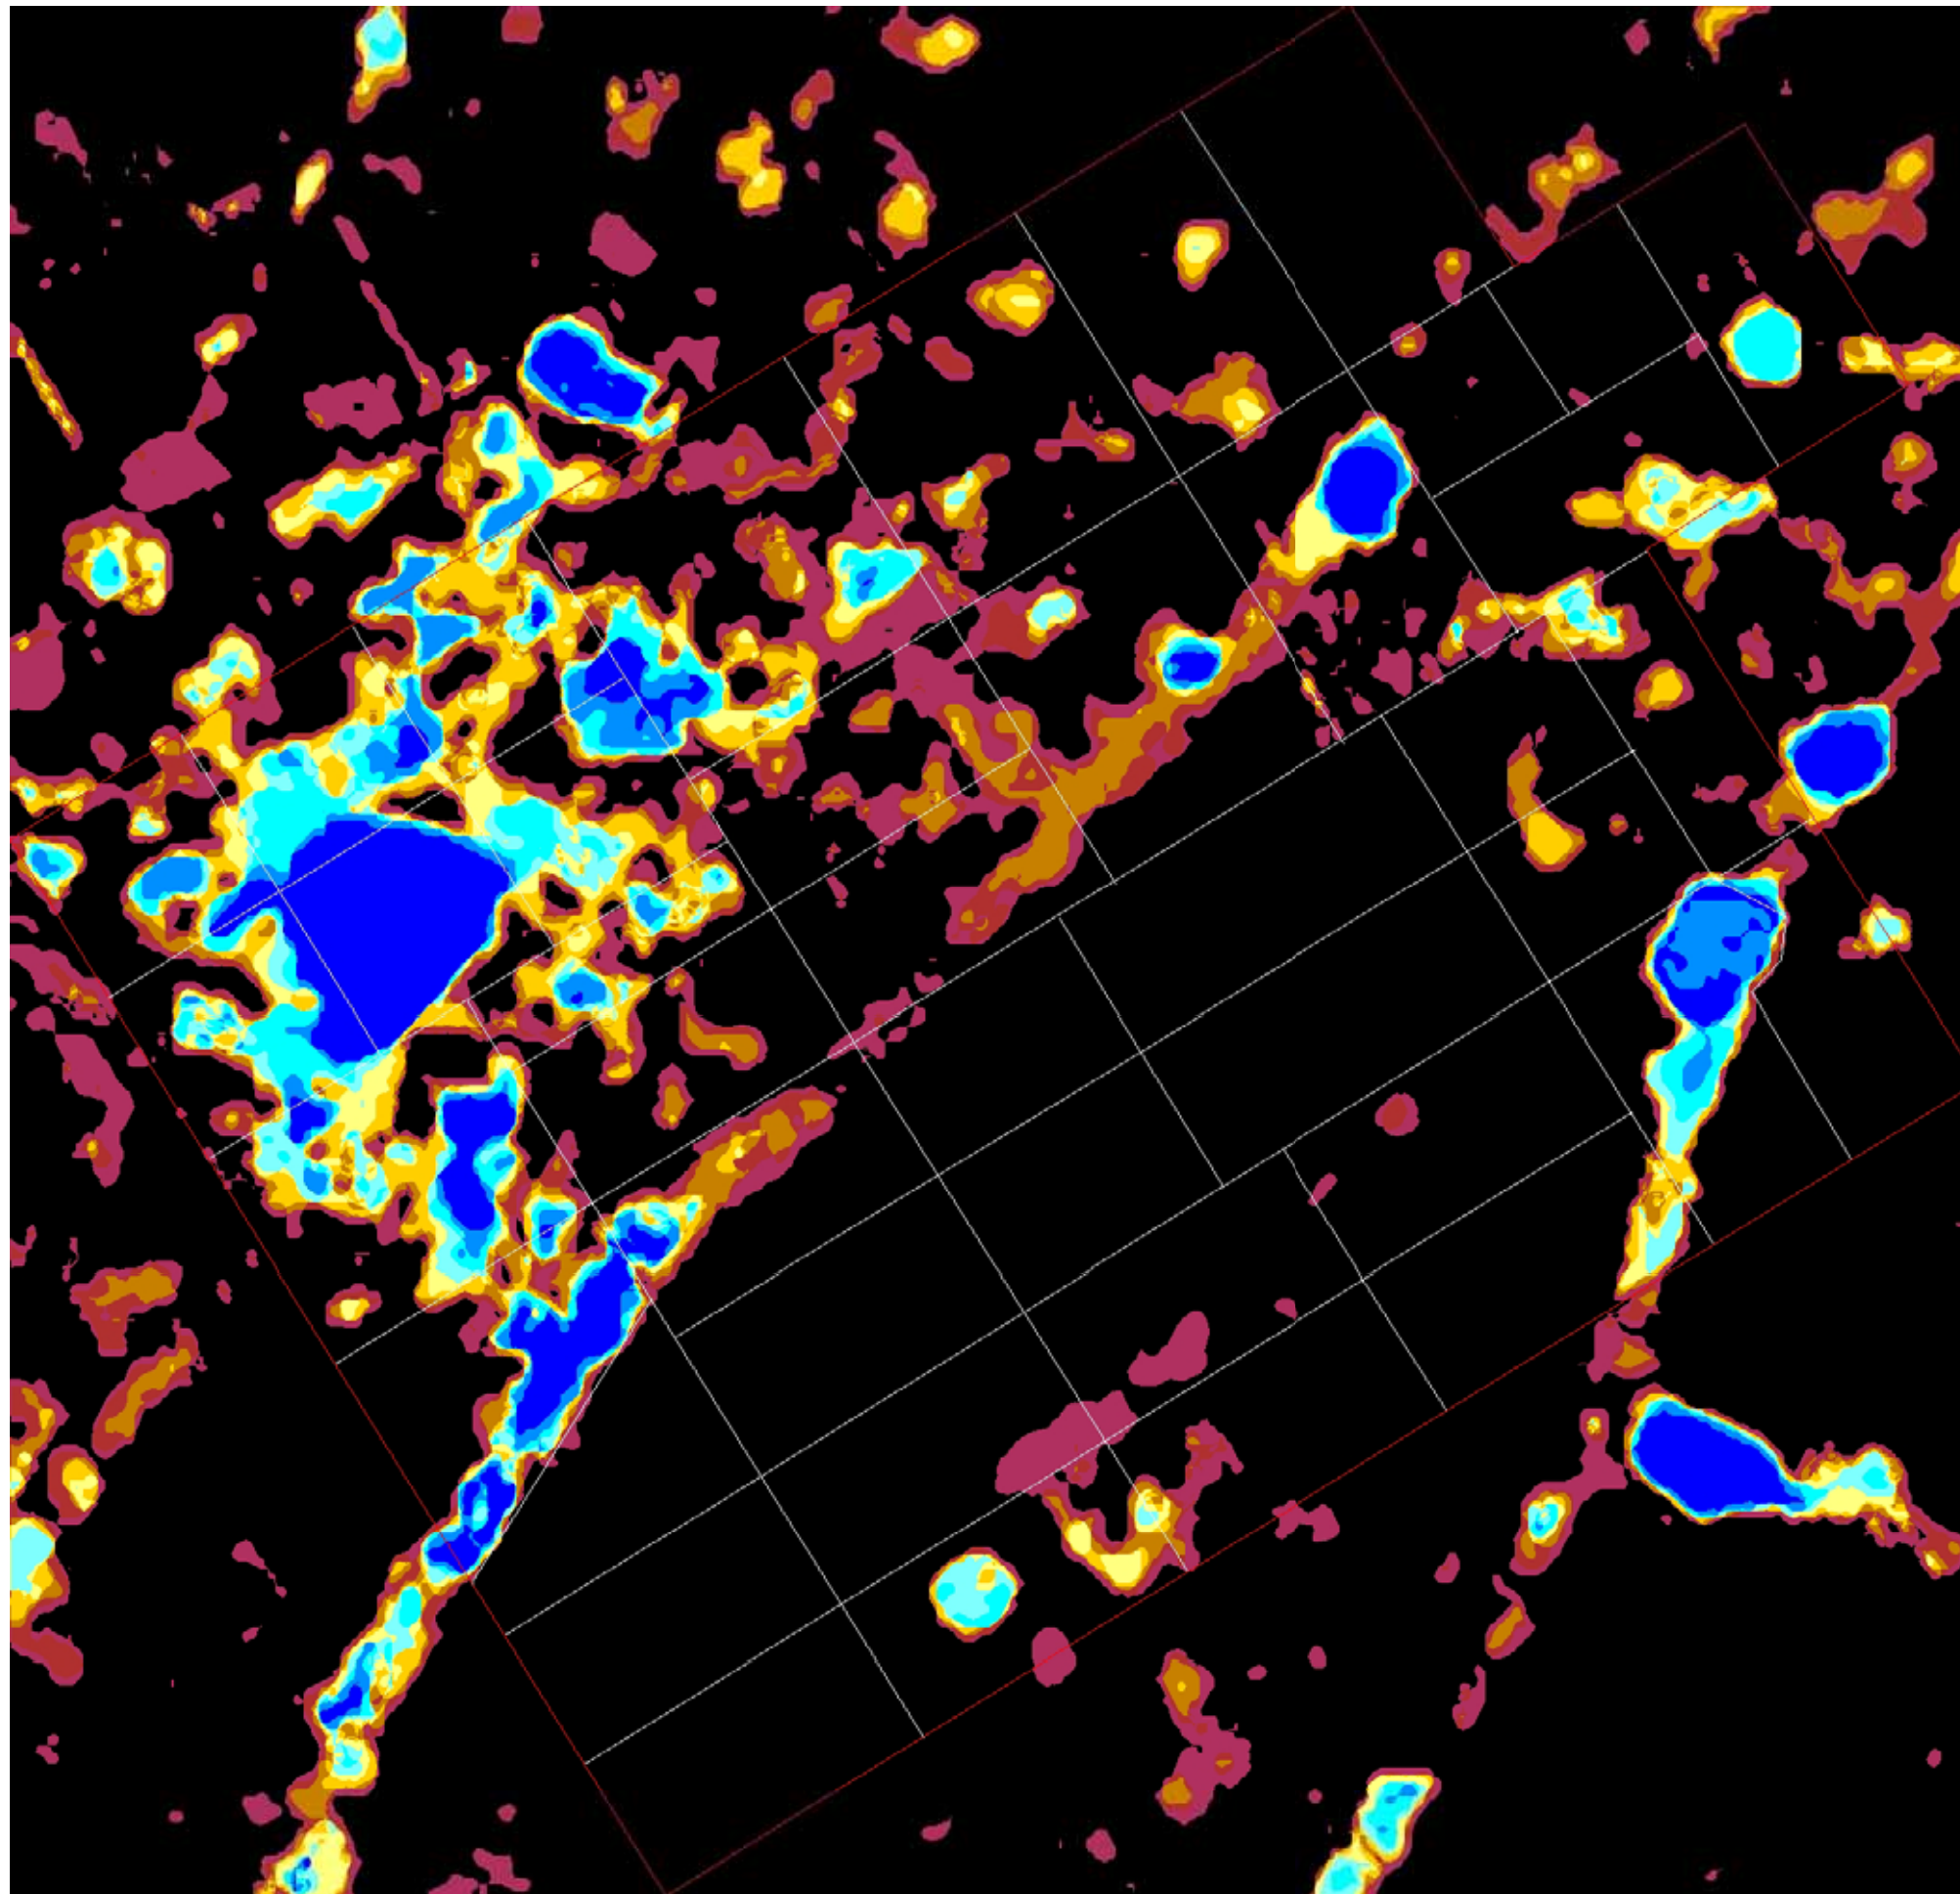
**PROBABILIDAD DE
ANEGAMIENTO**

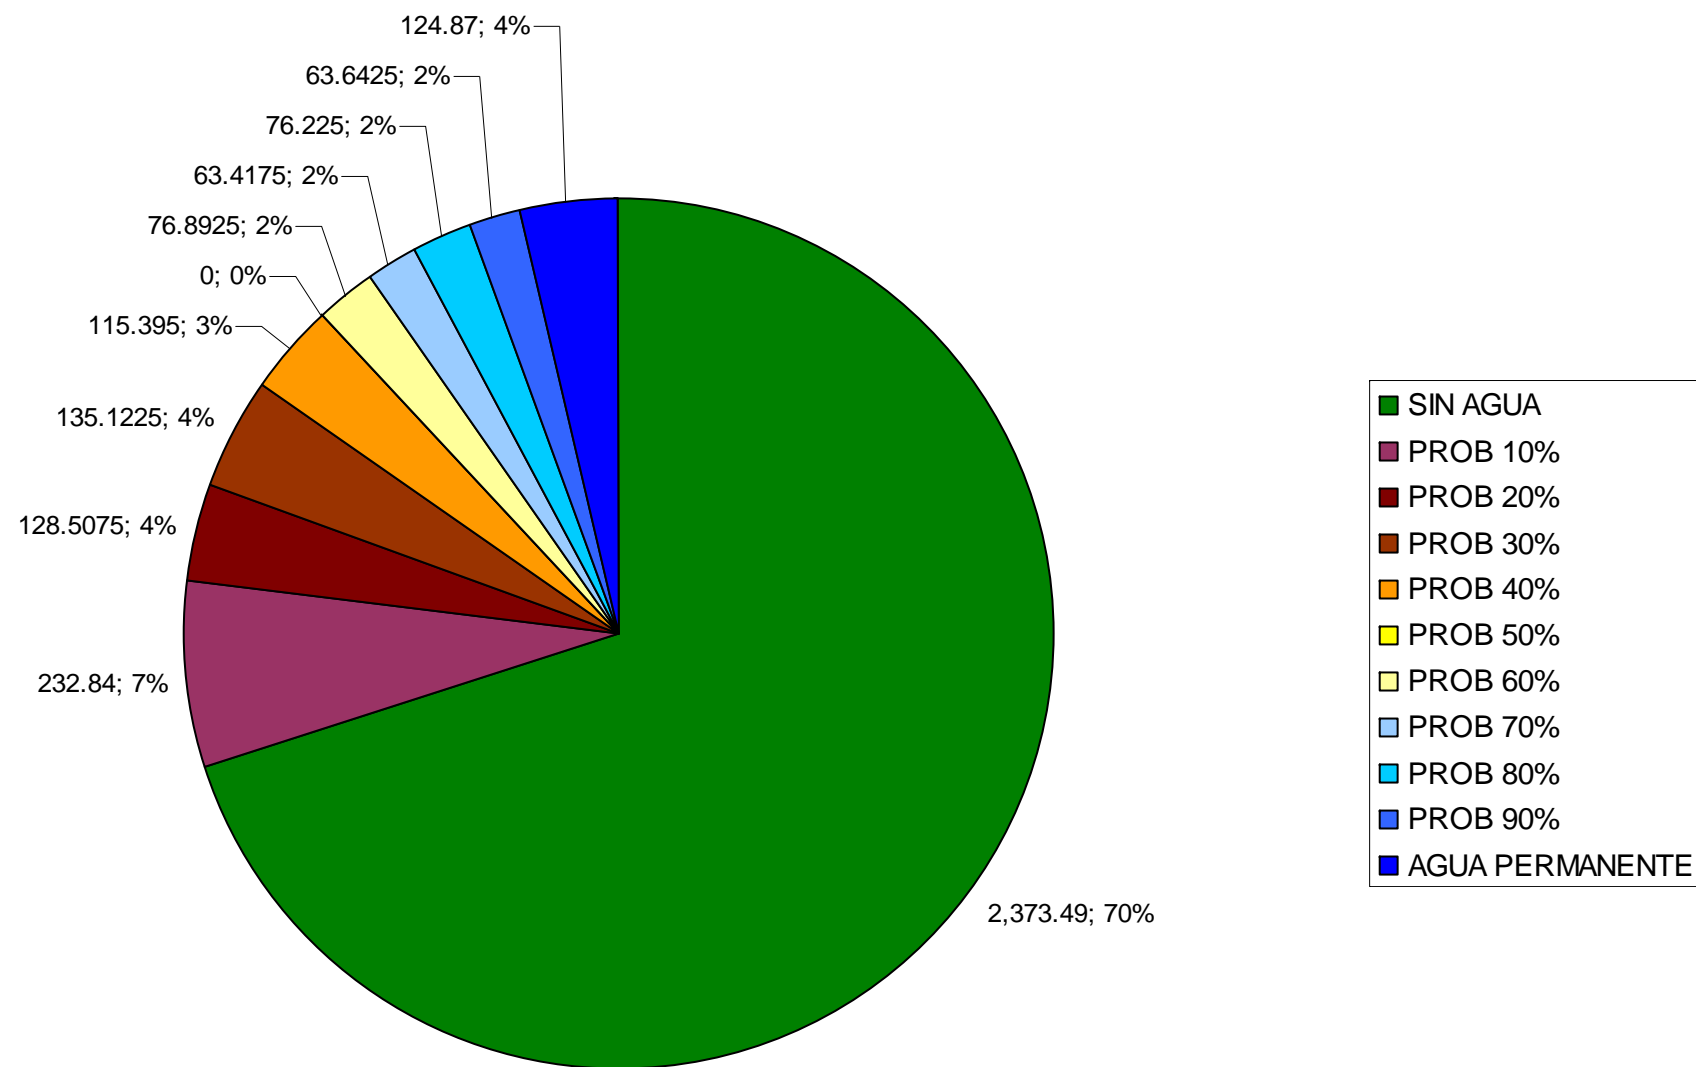
**PROBABILIDAD DE
ANEGAMIENTO**

REFERENCIA	HAS	%	ACUM	% ACUM	ACUM 2	% ACUM 2
SIN AGUA	2,373.49	70.0%	2,373.49	70.0%	3,390.40	100.0%
PROB 10%	232.84	6.9%	2,606.33	76.9%	1,016.91	30.0%
PROB 20%	128.51	3.8%	2,734.84	80.7%	784.07	23.1%
PROB 30%	135.12	4.0%	2,869.96	84.6%	655.57	19.3%
PROB 40%	115.40	3.4%	2,985.36	88.1%	520.44	15.4%
PROB 50%	0.00	0.0%	2,985.36	88.1%	405.05	11.9%
PROB 60%	76.89	2.3%	3,062.25	90.3%	405.05	11.9%
PROB 70%	63.42	1.9%	3,125.67	92.2%	328.16	9.7%
PROB 80%	76.23	2.2%	3,201.89	94.4%	264.74	7.8%
PROB 90%	63.64	1.9%	3,265.53	96.3%	188.51	5.6%
AGUA PERMANENTE	124.87	3.7%	3,390.40	100.0%	124.87	3.7%

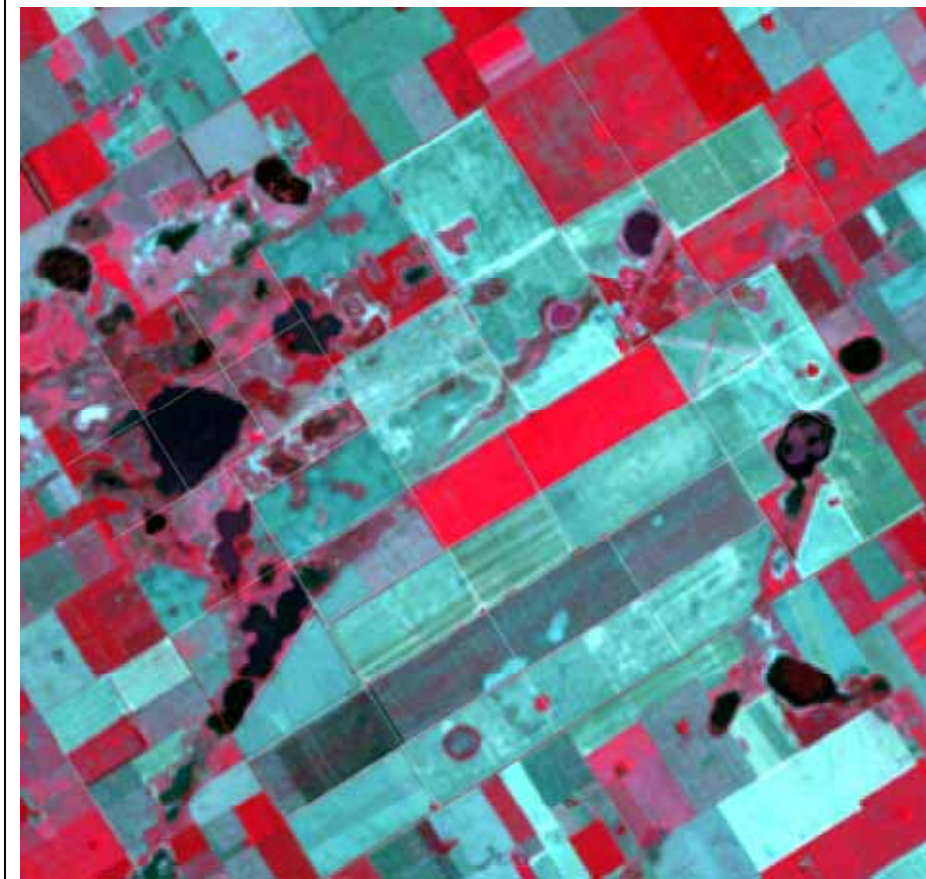
08-DIC-1999

IMAGEN SATELITAL EN FALSO INFRARROJO (432)

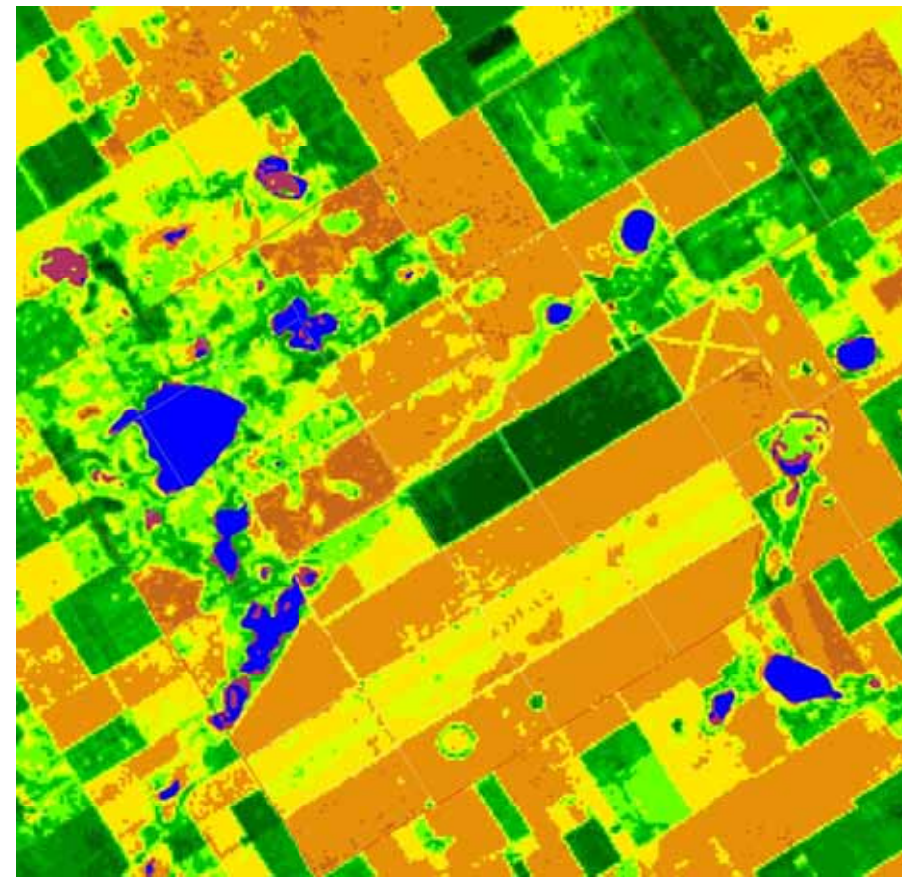
INDICE VERDE

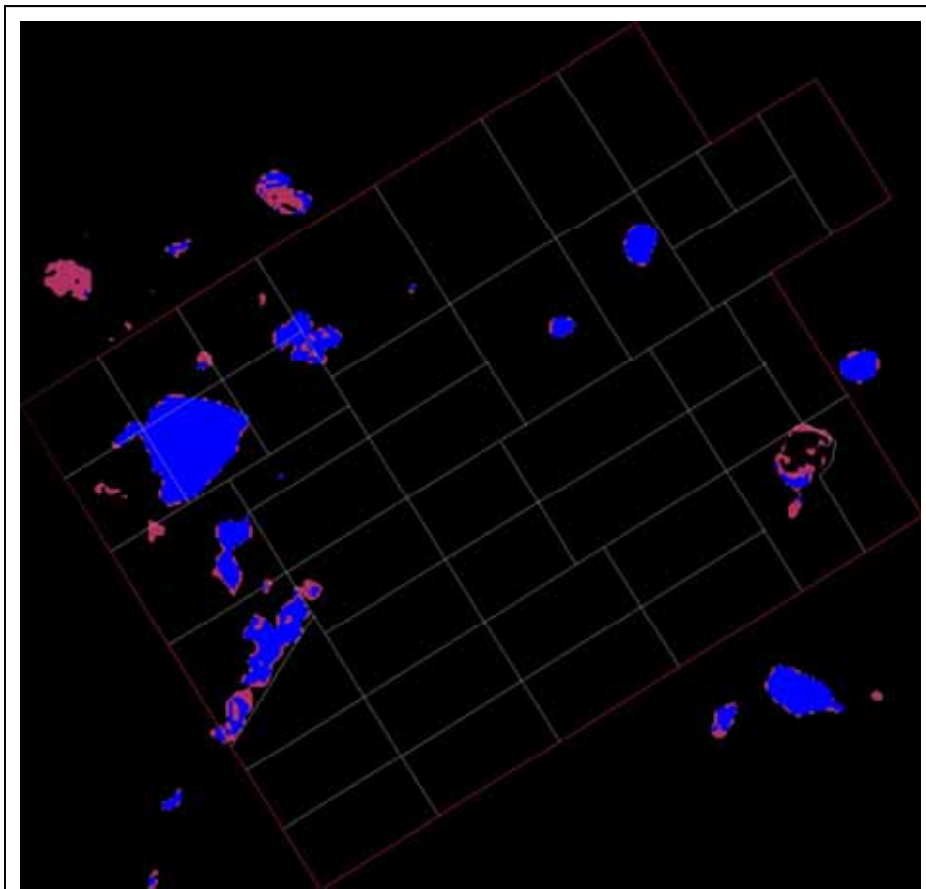
COBERTURA DE AGUA LIBRE Y AGUA SUPERFICIAL

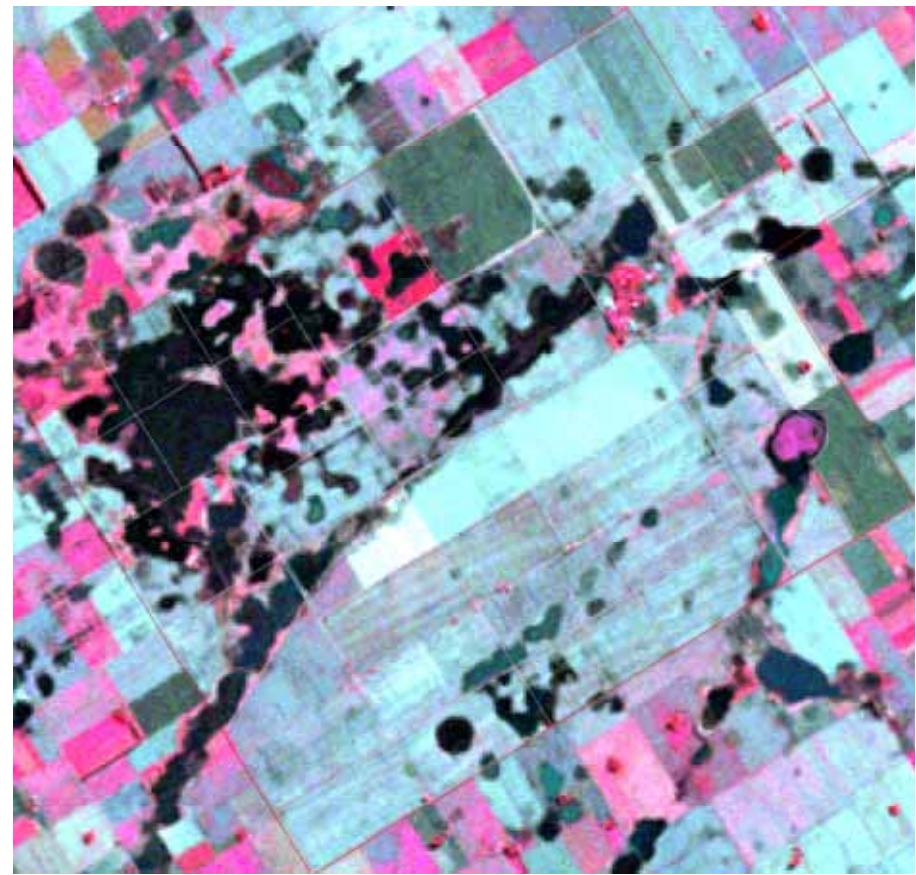
01-JUN-2000

IMAGEN SATELITAL EN FALSO INFRARROJO (432)

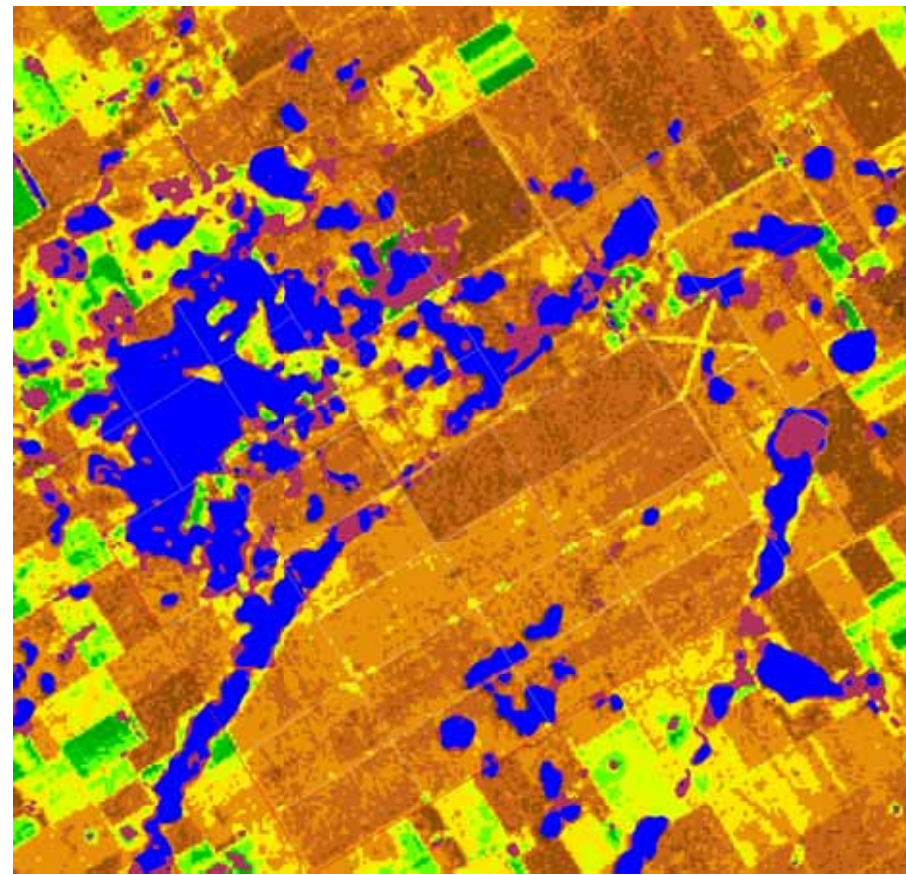
INDICE VERDE

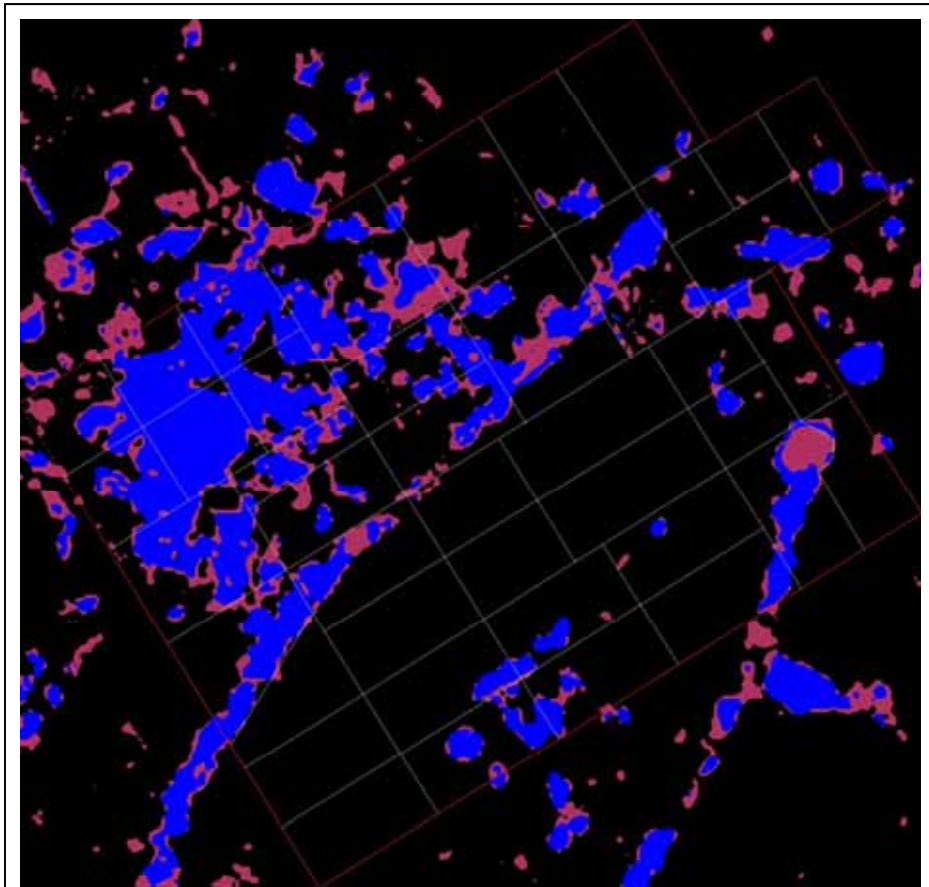
COBERTURA DE AGUA LIBRE Y AGUA SUPERFICIAL

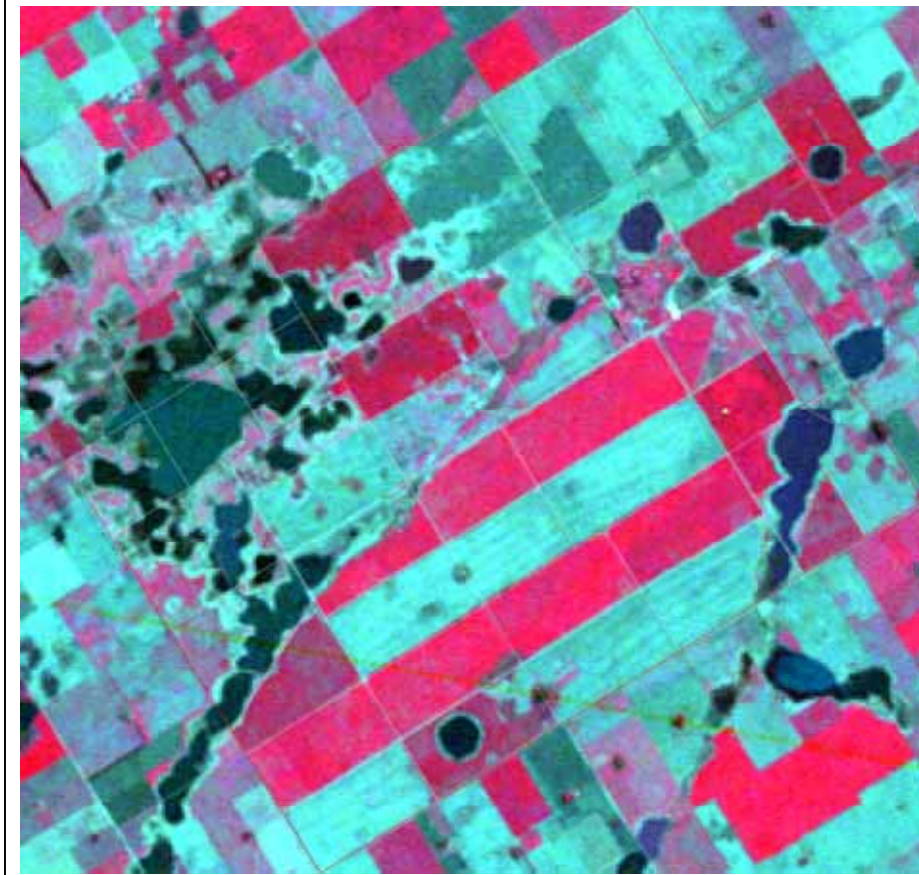
31-AGO-2004

IMAGEN SATELITAL EN FALSO INFRARROJO (432)

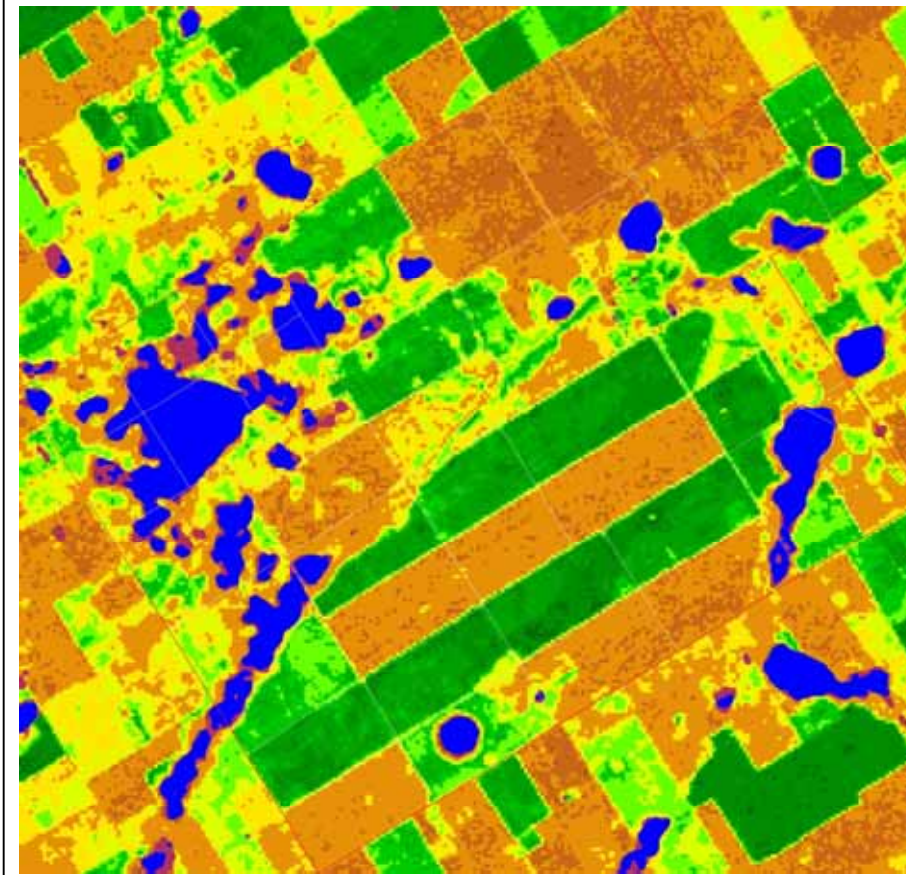
INDICE VERDE

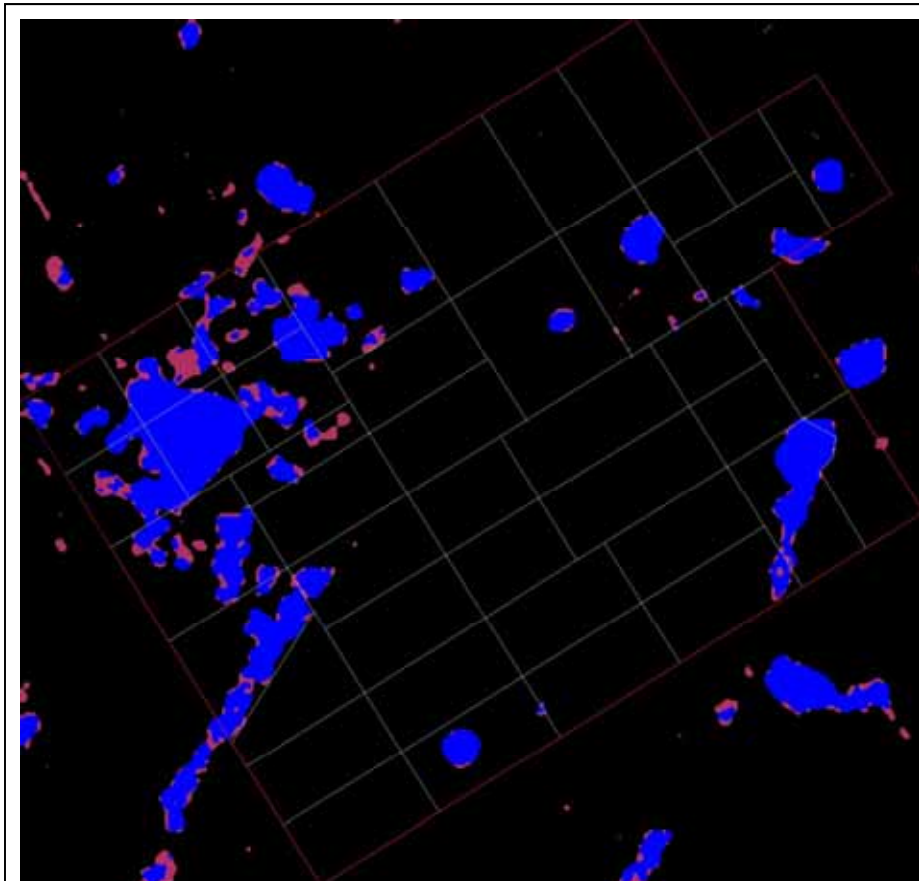
COBERTURA DE AGUA LIBRE Y AGUA SUPERFICIAL

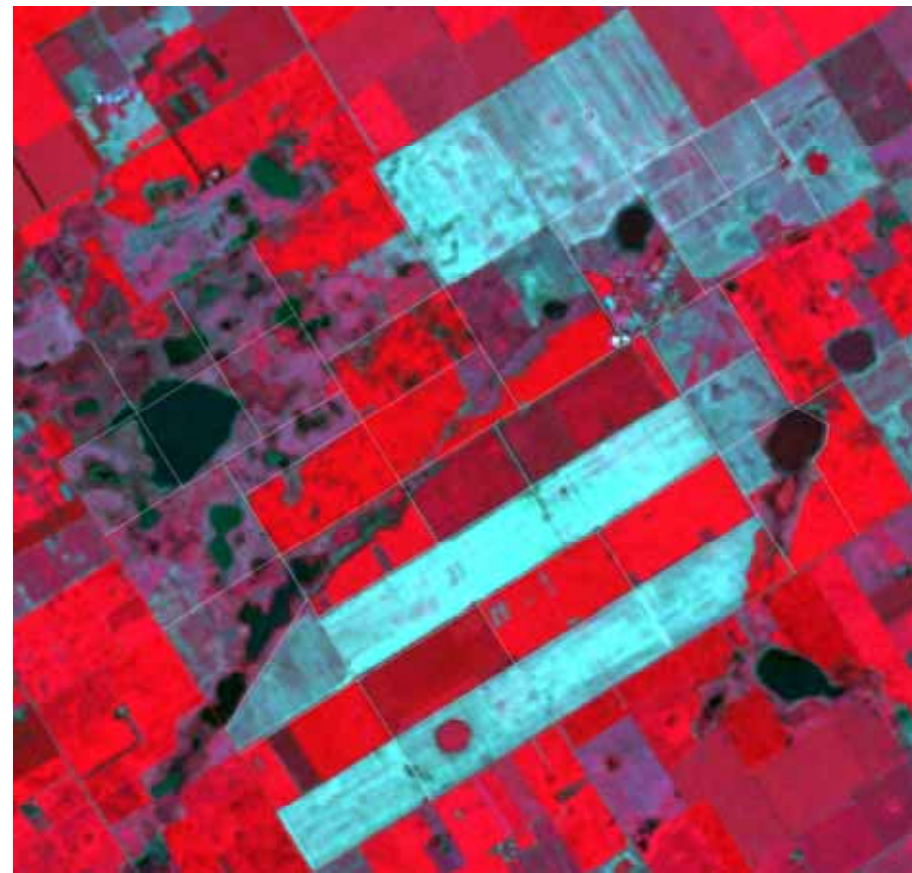
25-ENE-2006

IMAGEN SATELITAL EN FALSO INFRARROJO (432)

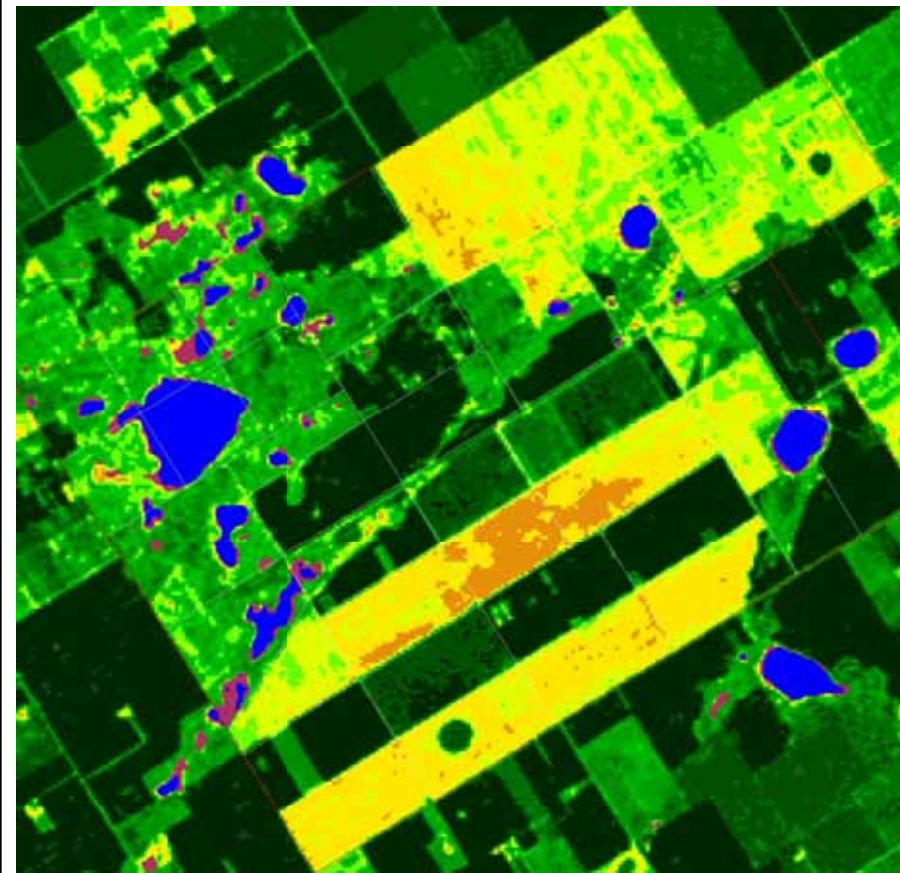
INDICE VERDE

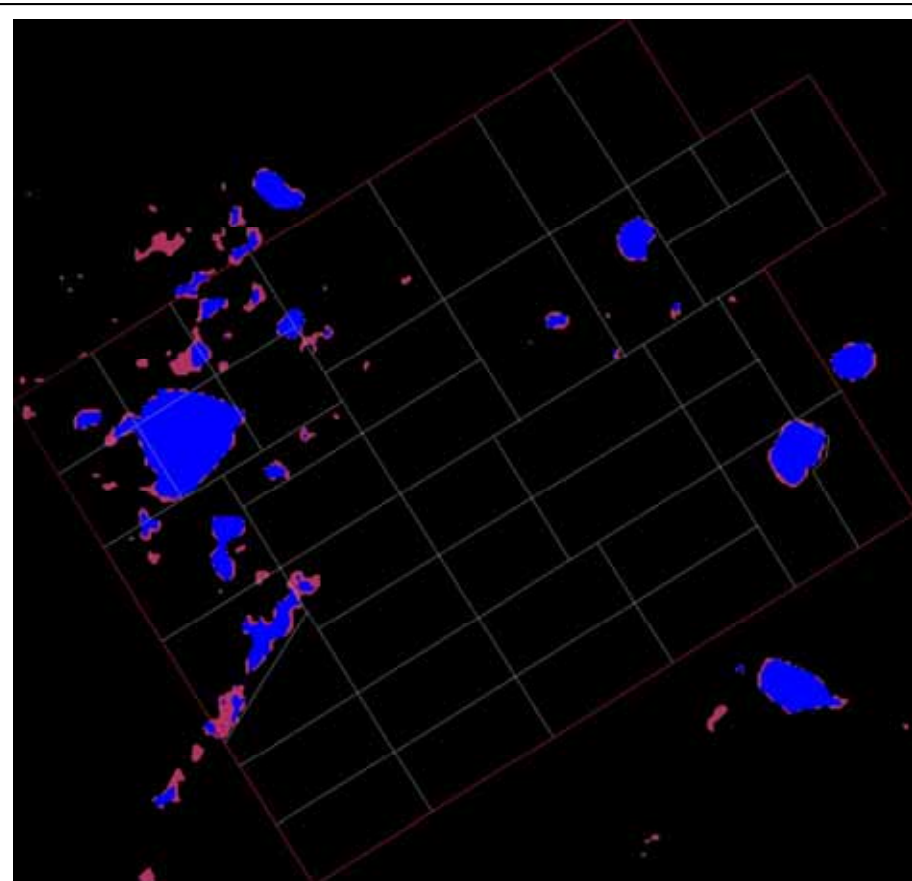
COBERTURA DE AGUA LIBRE Y AGUA SUPERFICIAL
