CLIENTE S.A.

RIESGO HIDRICO

POR ANÁLISIS MULTITEMPORAL

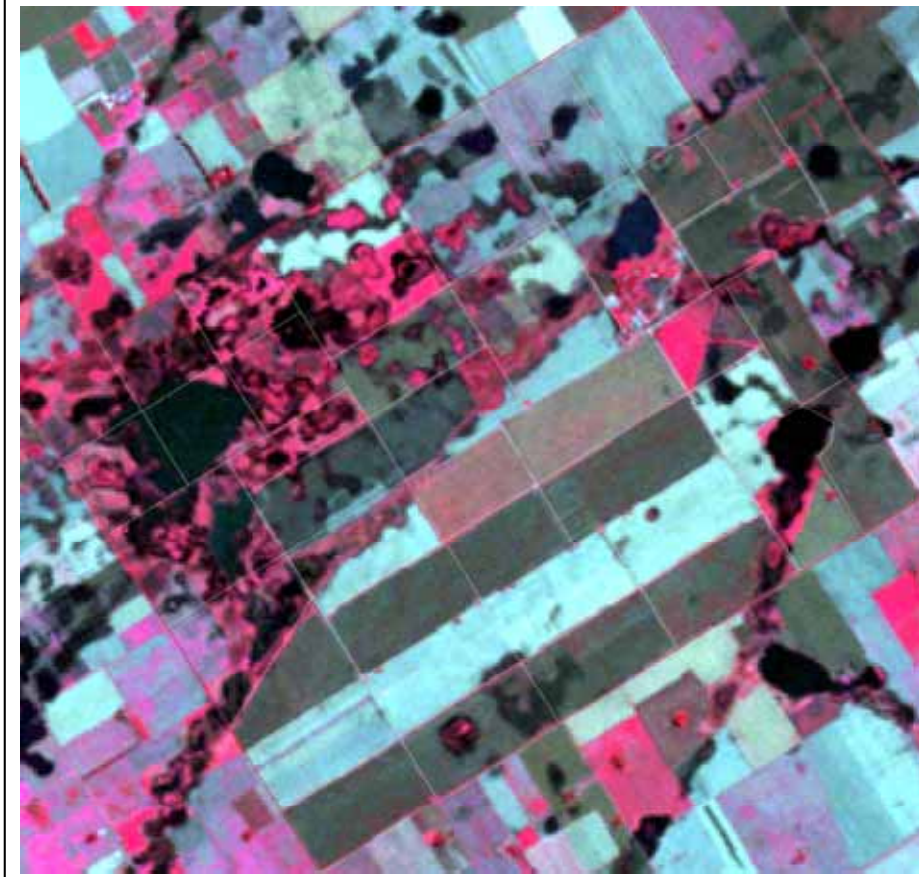
18-ABR-2007

IMAGEN SATELITAL EN FALSO INFRARROJO (432)

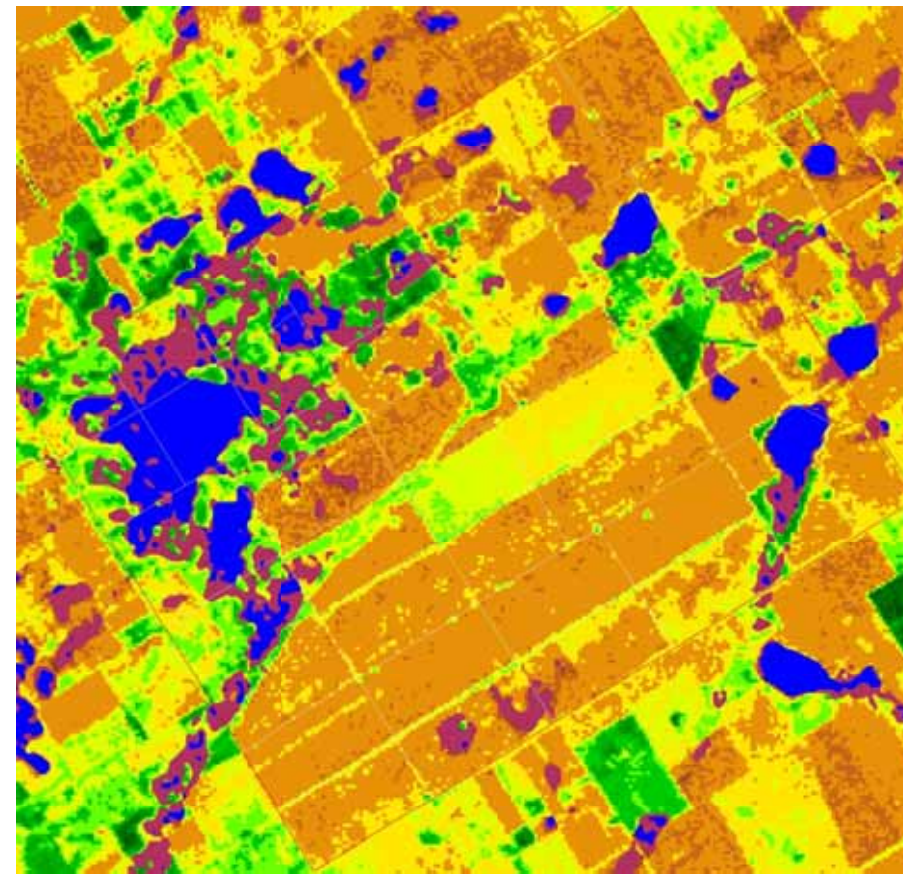
INDICE VERDE

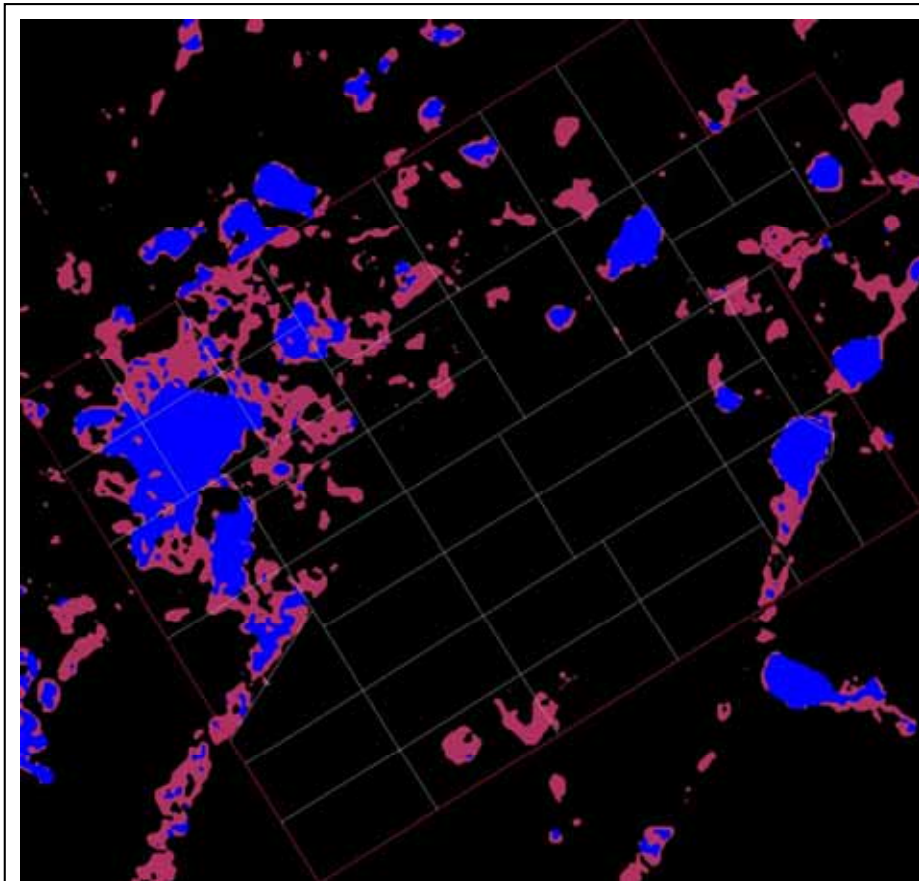
COBERTURA DE AGUA LIBRE Y AGUA SUPERFICIAL

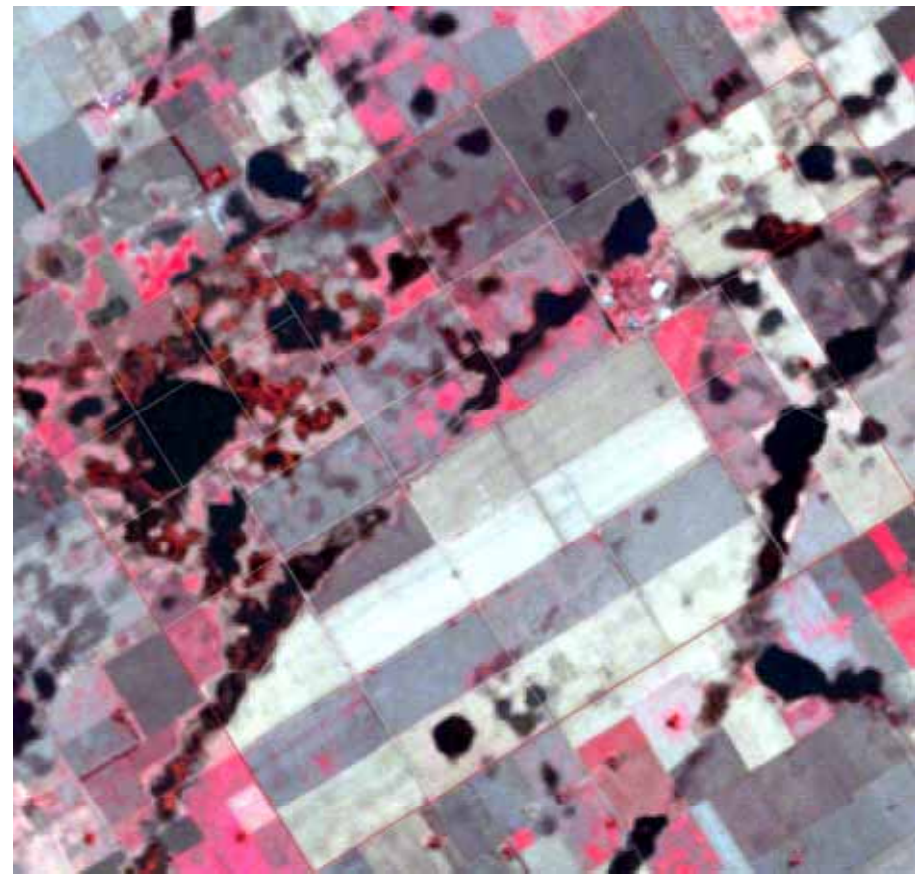
23-JUL-2007

IMAGEN SATELITAL EN FALSO INFRARROJO (432)

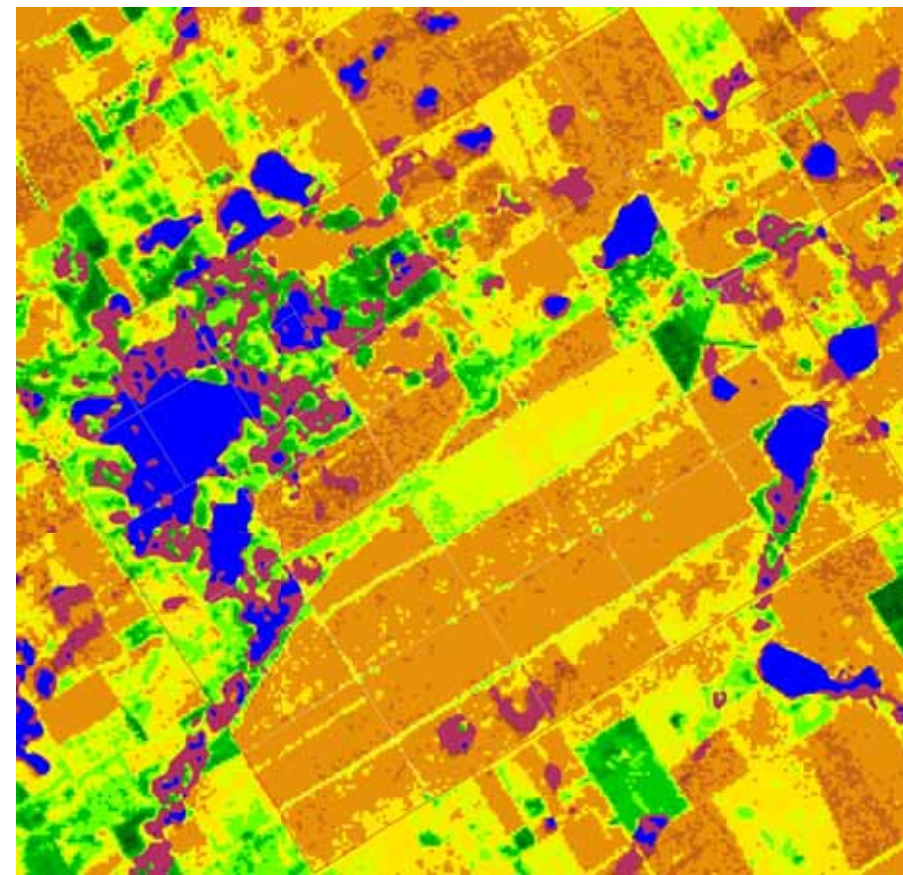
INDICE VERDE

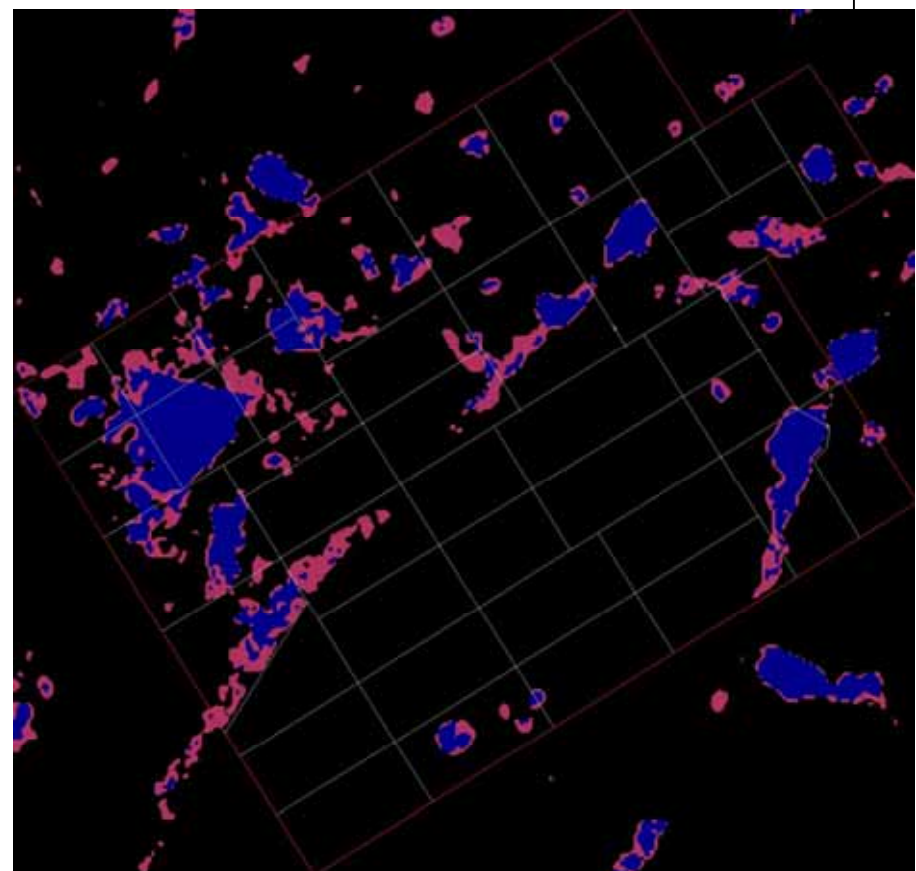
COBERTURA DE AGUA LIBRE Y AGUA SUPERFICIAL

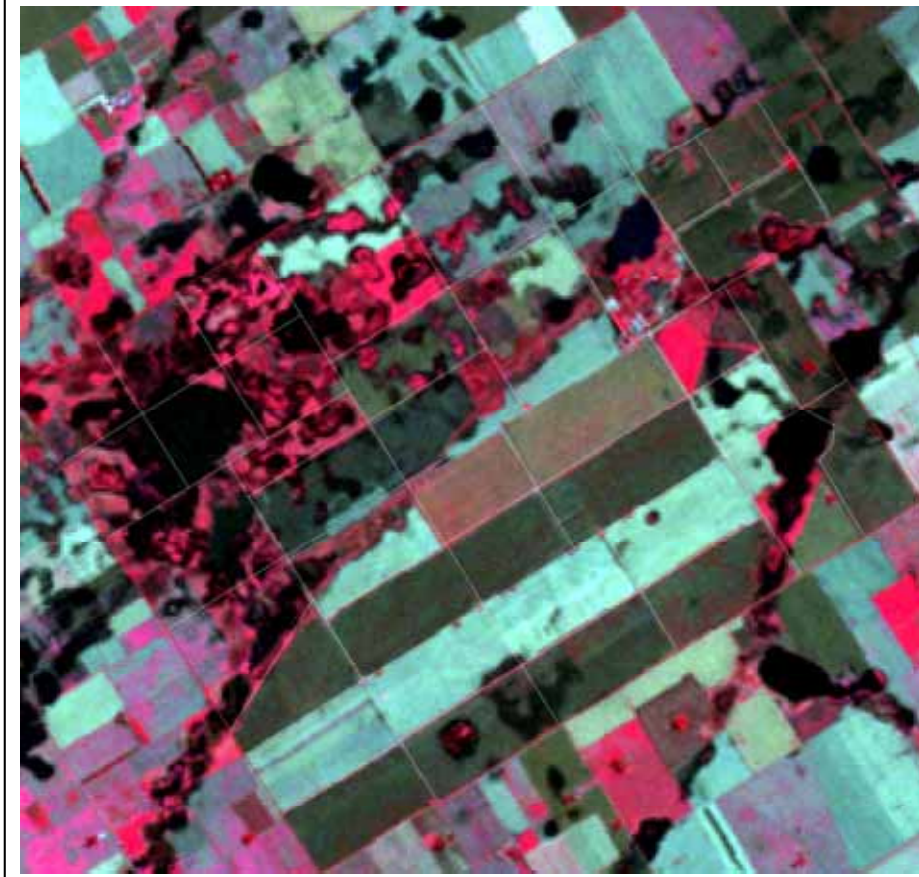
16-DIC-2008

IMAGEN SATELITAL EN FALSO INFRARROJO (432)

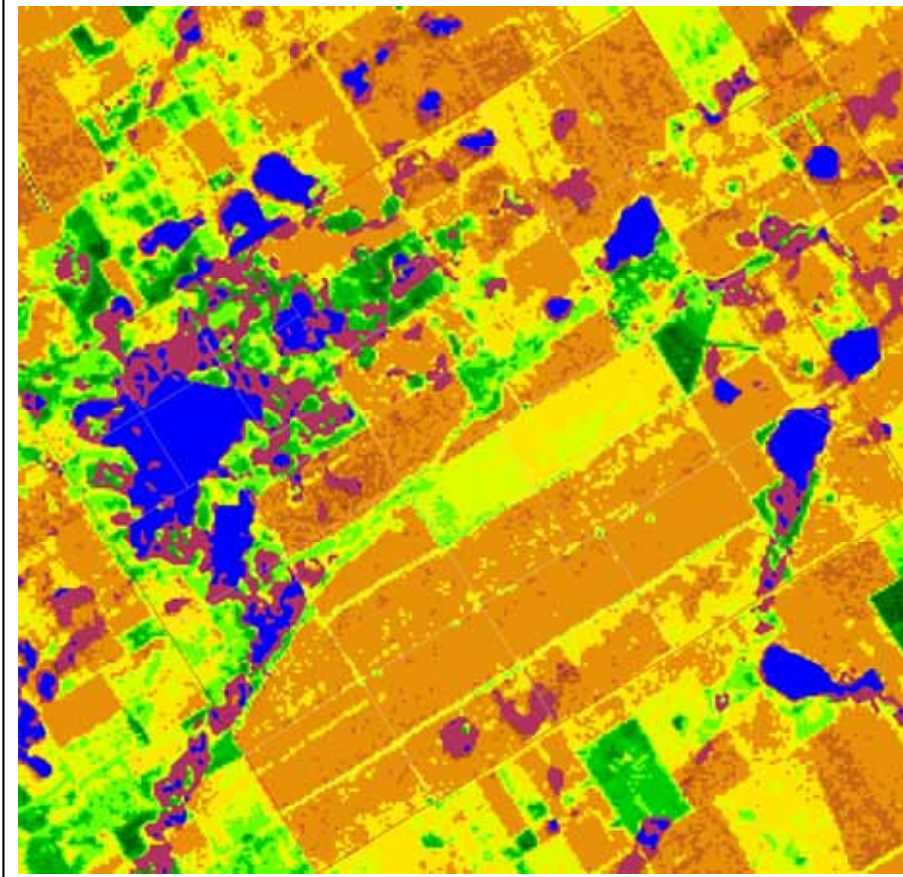
INDICE VERDE

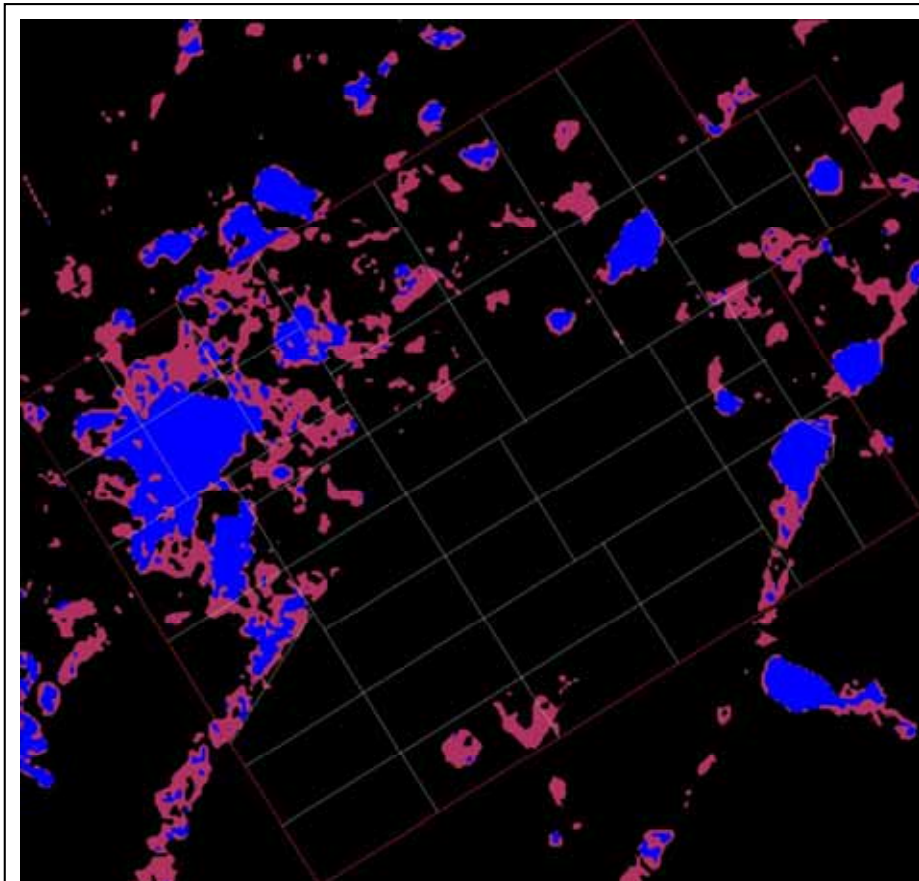
COBERTURA DE AGUA LIBRE Y AGUA SUPERFICIAL

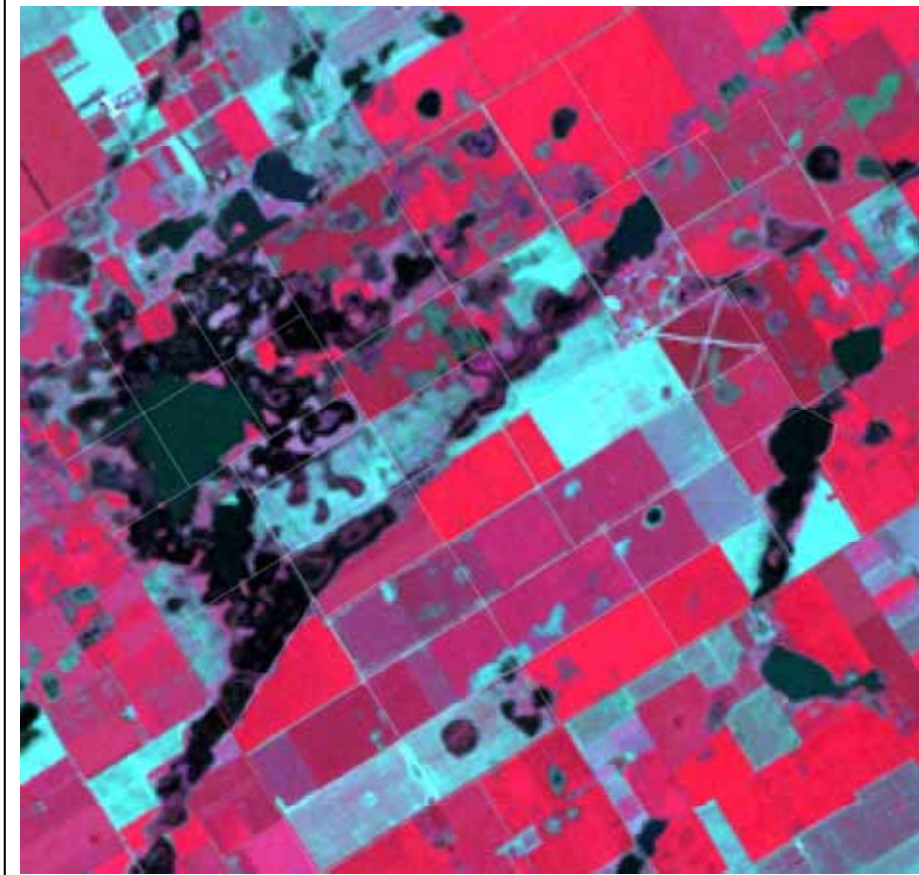
20-ENE-2010

IMAGEN SATELITAL EN FALSO INFRARROJO (432)

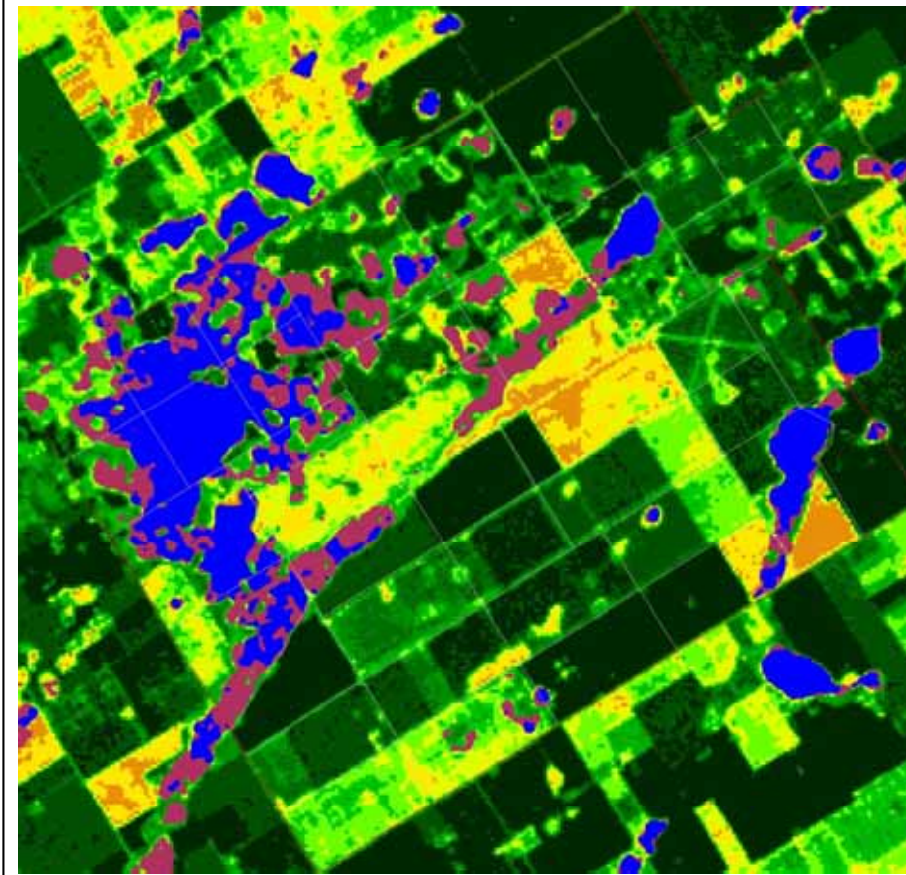
INDICE VERDE

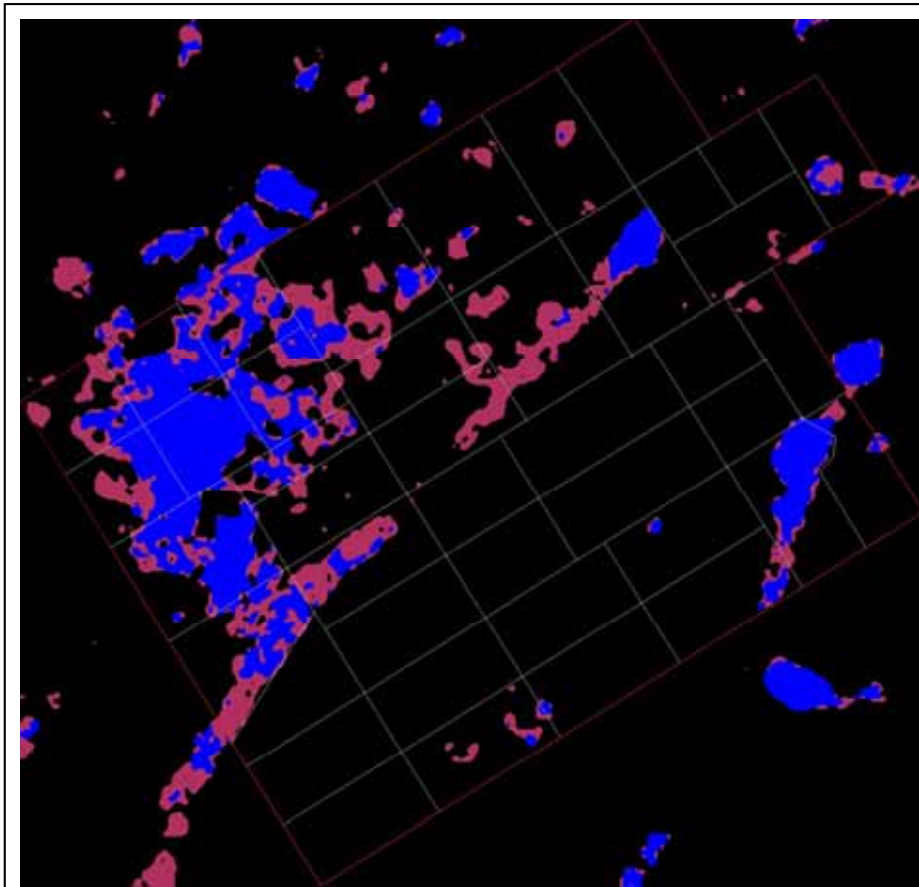
COBERTURA DE AGUA LIBRE Y AGUA SUPERFICIAL
